Sistemas tradicionales constructivos

terrados y otras techumbres

UNAM
POSGRADO
Arquitectura

Rocío López de Juambelz y R. Brooks Jeffery

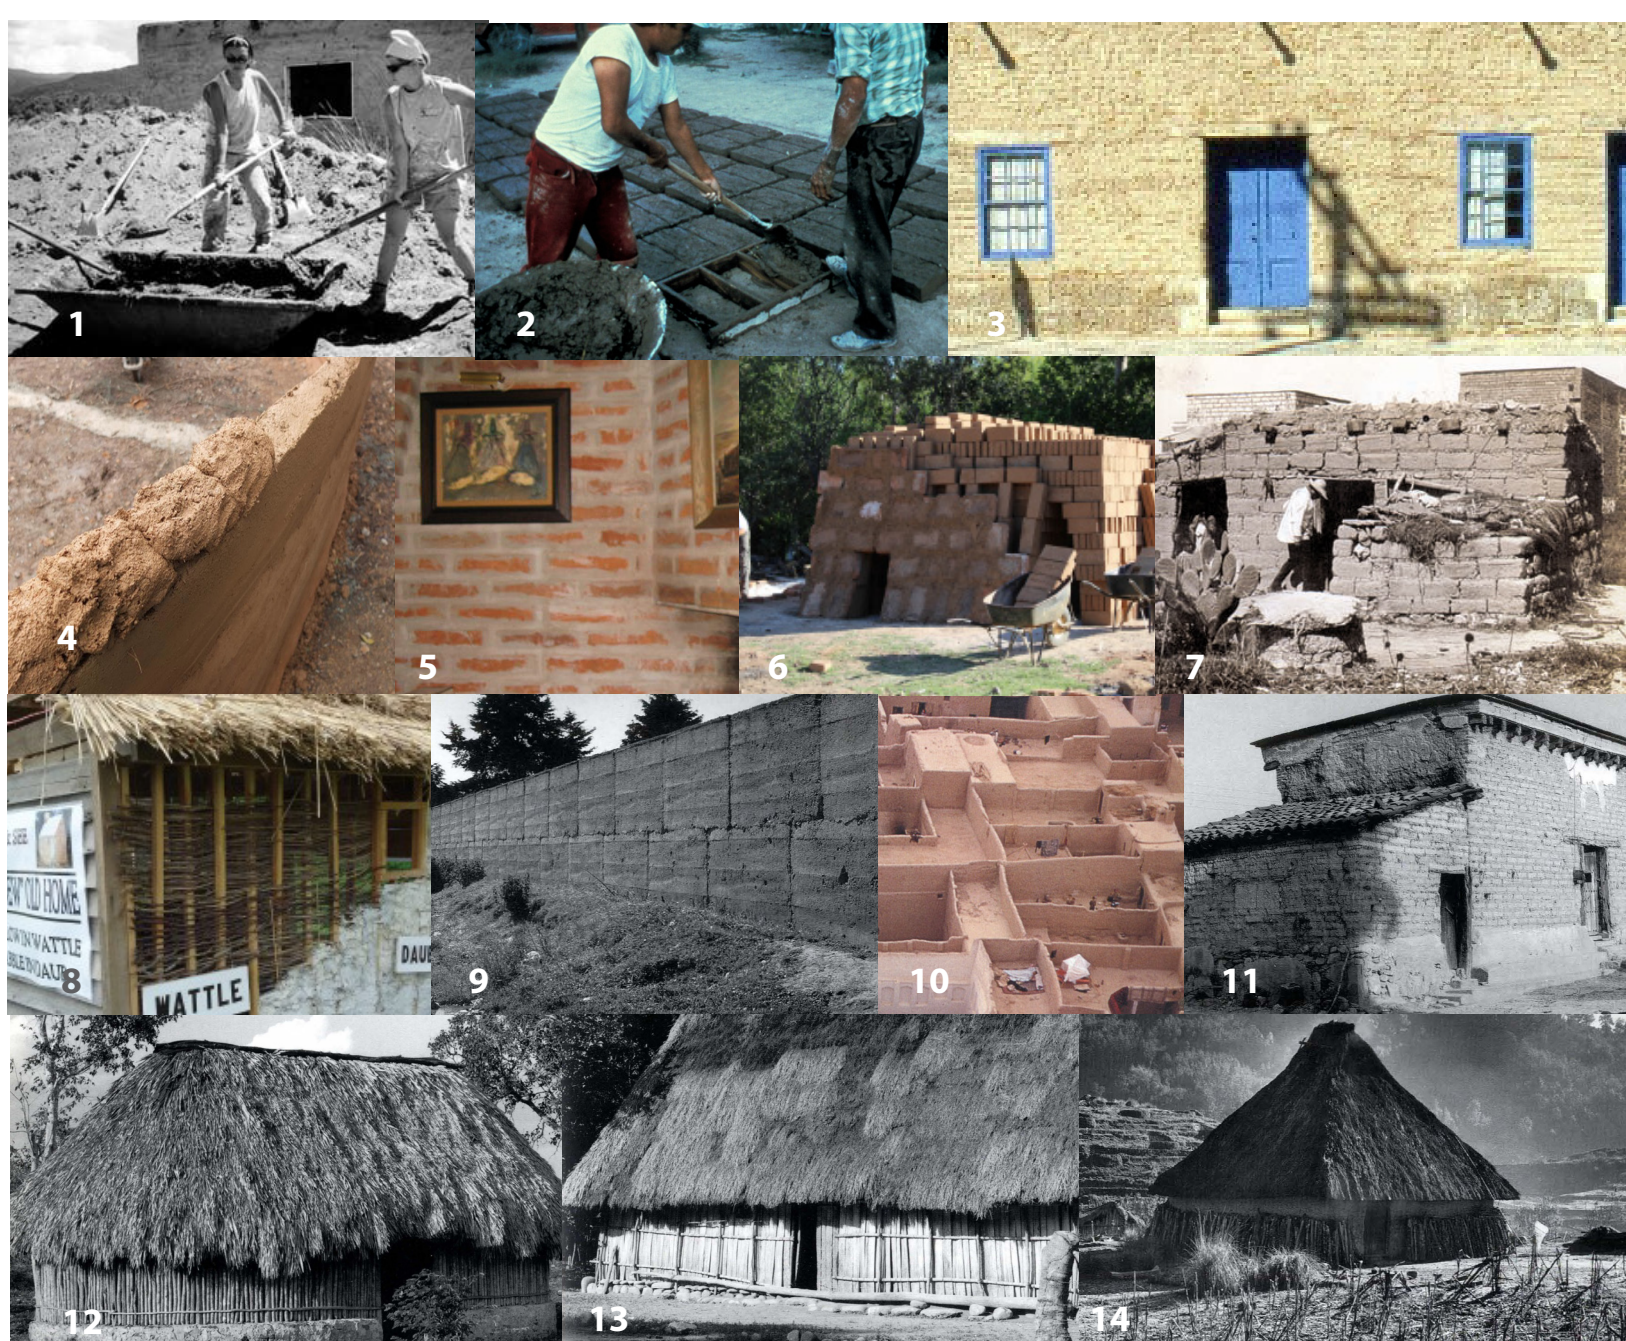
Muros

1. Preparación de lodo/ 2. Modelado y secado / 3. Adobe/ 4. Plasta de lodo / 5. Ladrillo/ 6. Horneado/ 7. Cob/ 8. Bajareque/ 9. Tapial

Techos

10. Plano/ 11. Un agua/ 12. Absidal/ 13. Dos aguas/ 14. Cuatro aguas

En la construcción de muros con tierra, de acuerdo al procedimiento, encontramos: adobe, segmentos prefigurados con las manos o en moldes de madera o metal, se hace con el lodo mezclado con materia orgánica y secado al sol. El ladrillo, su base también es lodo premodelado que se hornea. Cob, segmentos, como adobes, pero se utilizan sin secar; todas éstas, son estructuras clásticas, conforman los muros con fracciones cementadas. El baja-reque, estructura formada de material vegetal, que forma el alma y se recubre con lodo. Plasta de lodo, método muy antiguo, donde el lodo de consistencia espesa y muy húmedo, se coloca directamente donde se levanta el muro y se modela con las manos, se deja secar la capa y se coloca una nueva plasta. Tapial en su fabricación se utiliza cimbra de madera para sostener y compactar el lodo, ya seca la sección, se forma un panel contiguo hasta obtener la dimensión deseada; un ejemplo de este sistema constructivo lo encontramos en las zonas húmedas al sureste de Estados Unidos, donde utilizan en la mezcla conchas de ostras. comunidad de Tepeyahualco ubicada en la región nororiental del estado de Puebla, el sistema constructivo de tapial lo hacen con piedra pómez y residuos de cal, que conlleva a la optimización del procedimiento y marca una evolución del sistema (Vizcarraga R. en preparación).

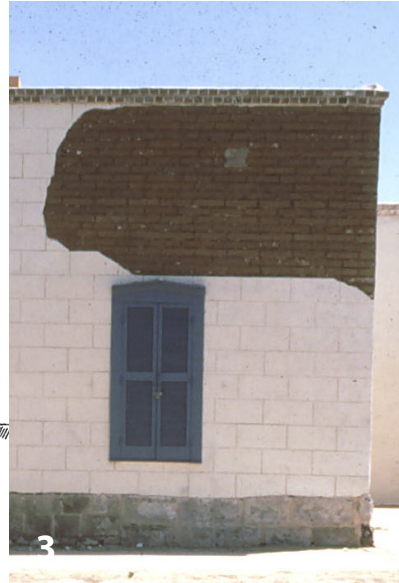
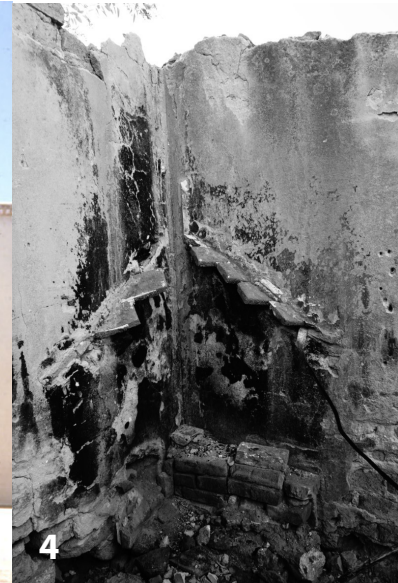
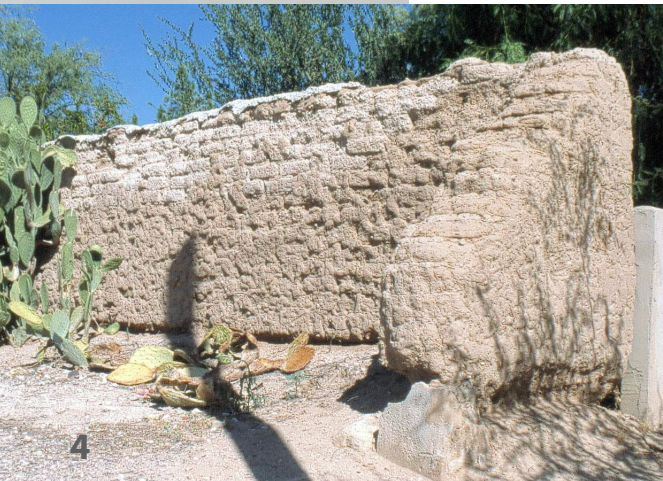
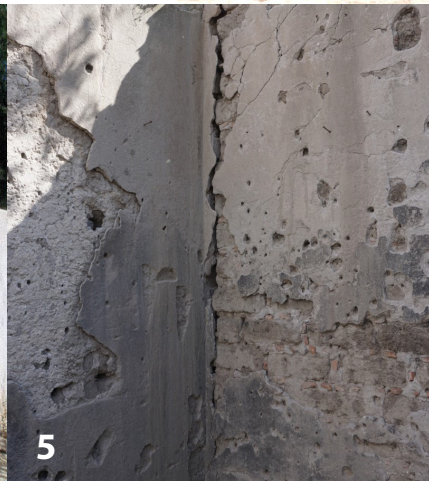
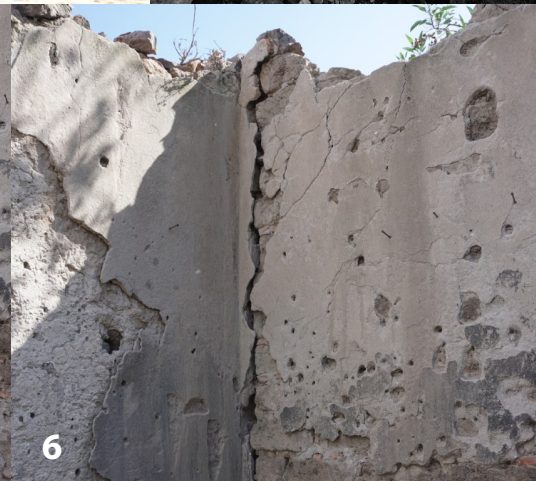
1. Granulometría / 2. Daños y sus agentes / 3. Desprendimientos / 4. Erosión basal y superficial/ 5. Grietas / 6. Plantas

Las principales causas de deterioro son: desprendimientos del material de acabado que dan origen a daños profundos. Erosión basal iniciada por acumulación de agua en la parte inferior que se mueve por capilaridad a través del muro provocando pérdida de material en la base, cuando el material perdido es reemplazado con materiales impermeables, como el concreto provoca que la erosión migre hacia la parte superior de la reparación, ya que el agua tiende a evaporarse por ese sitio, lo que incrementa el área dañada. Erosión en la superficie sin recubrimiento, el muro de tierra se satura de agua, se disuelven las sales que al evaporarse se cristalizan formando salitre y desprendimiento de la capa superficial de tierra. Este efecto se incrementa en climas extremos, como son los desiertos, por la congelación del agua absorbida en el muro, los cristales de hielo se expanden y al descongelarse provocan en desprendimiento del material de la superficie. Grietas, son rompimientos del muro provocados por movimientos a partir de esfuerzos. Un esfuerzo en diagonal origina una grieta escalonada; la tensión se refleja en grietas verticales, la compresión en grietas horizontales y la cortante en grietas con desplazamiento.

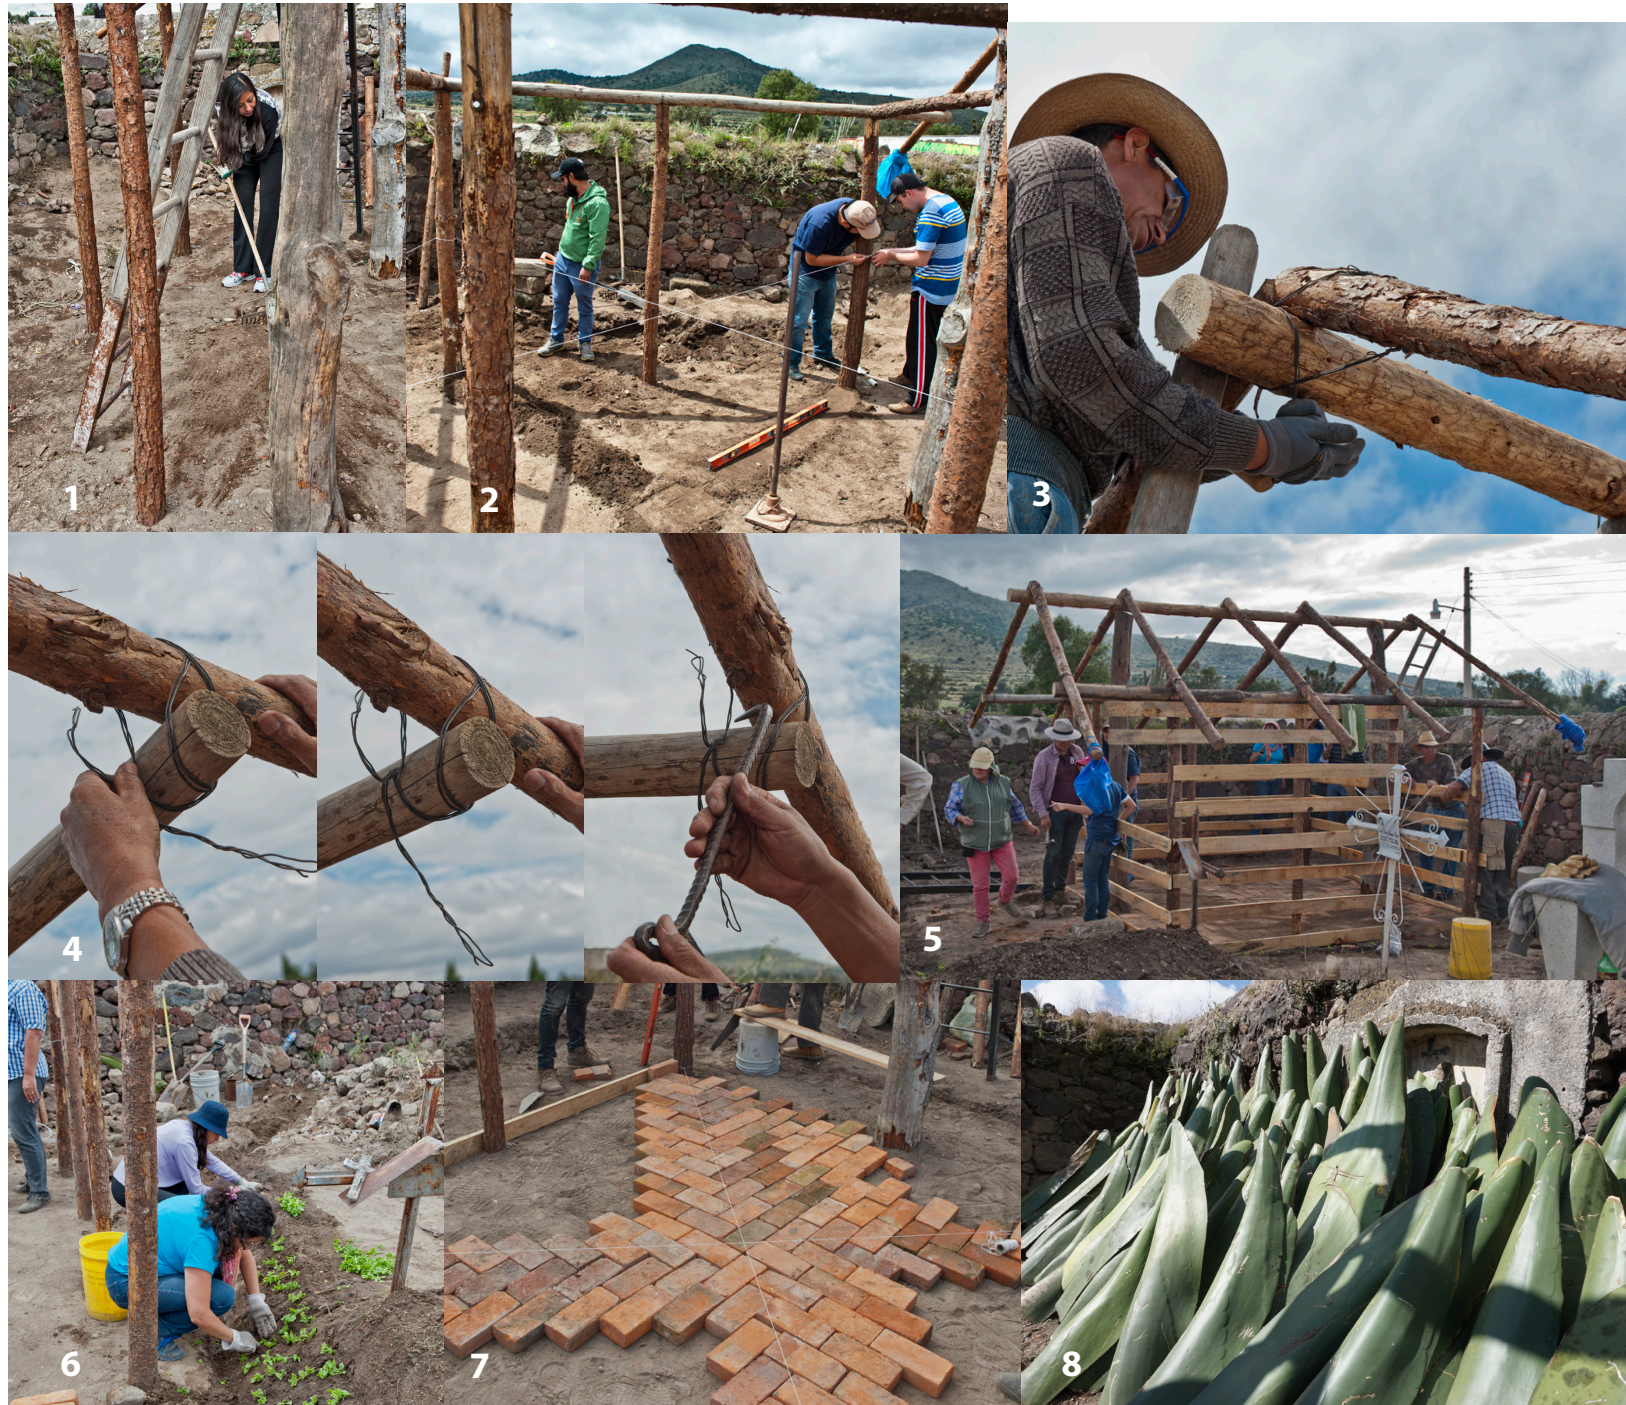
1. Incado de esquinas y horcones / 2. Nivelación / 3. Centro del techo / 4. Terminación de la estructura / 5. Colocación de las cintas/ 6. Tratamiento de talud / 7. Colocación de piso / 8. Ranchito

La primera acción es limpiar, despallar y nivelar el terreno, retirando el desecho del predio. Se coloca la estructura de madera, hecha con morillos de cedro (*Juniperus deppeana* y *J. monticola*) y pino (*Pinus teocote*) el techo se cierra por medio de dos horcones y un viga madre de madera de cedro (*J. deppeana*) y las laterales que dan la pendiente con morillos de cedro (*J. monticola*). Una vez realizada la estructura se colocan las cintas que originalmente se construían con el quiote del maguey (*Agave salmiana*), pero actualmente se sustituyen con madera de pino comercial, éstas son el sostén de las pencas de maguey (*A.salmiana*) dobladas que forman la cubierta del ranchito.

En este caso se dejó una altura de 1:80 m de muro, lo que disminuye la pendiente del techo, esto se hizo porque el uso del ranchito será como capilla posa y los integrantes de la comunidad opinaron que así caben más personas; la altura tradicional del muro es de 40 cm. Otra variación solicitada por la comunidad en esta ocasión es el colocado de las pencas de maguey que se hizo partiendo la penca por mitad y no completa, esto también lo quisieron así por el uso que tendrá.
